## گزارش بازاریابی

## شرکت آب و فاضلاب تهران

| شماره گزارش | | ۱ | | شماره قرارداد | | ۱۳۱۱۳/۱۸۹۶۱ | | نام پروژه | | 061316020212011610600to061316020212011610800 | | |

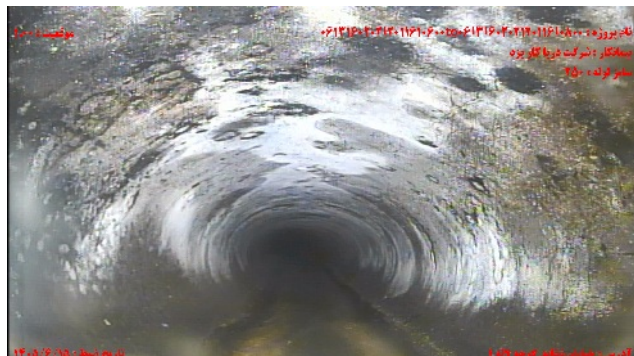
| ردیف | زمان ویدئو | موقعیت | عیب پیوسته | حروف | | | | اعداد | | | | | |
|---|---|---|---|---|---|---|---|---|---|---|---|---|--|
| ۱ | ۰۰:۰۰ | ۱.۰۰ | | MH | | | نقطه ی شروع / آدَمِرو | | | | | | |

شماره تصویر ۱  
عنوان نقطه ی شروع / آدمرو  
موقعیت ۱۰۰ کد MH

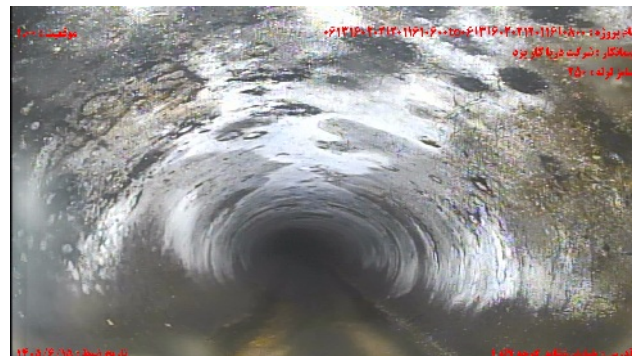
| ردیف | زمان ویدئو | موقعیت | عیب پیوسته | حروف | | | | اعداد | | | | | |
|---|---|---|---|---|---|---|---|---|---|---|---|---|--|
| ۲ | ۰۰:۰۰ | ۱.۰۰ | | WLT | | | تراز آب /تراز آب کدر | | | ۵ | | | |

شماره تصویر ۲  
عنوان تراز آب / تراز آب کدر  
موقعیت ۱۰۰ کد WLT  
درصد ۵

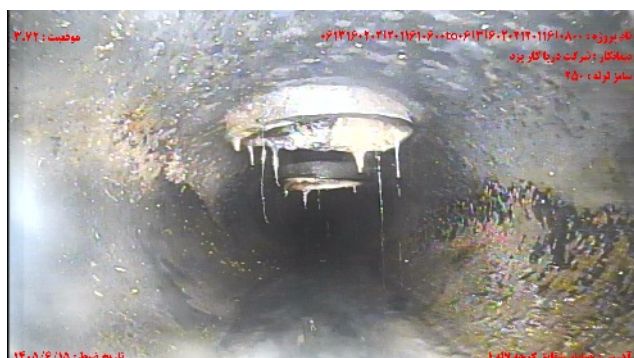
| ردیف | زمان ویدئو | موقعیت | عیب پیوسته | حروف | | | | اعداد | | | | | |
|---|---|---|---|---|---|---|---|---|---|---|---|---|--|
| ۳ | ۰۰:۱۸ | ۳.۷۲ | | CX | | | اتصال جانبی معيوب /اتصال معيوب اشعاب | | | | | | |

شماره تصویر ۳  
عنوان اتصال جانبی معيوب / اتصال معيوب اشعاب  
موقعیت ۳.۷۲ کد CX

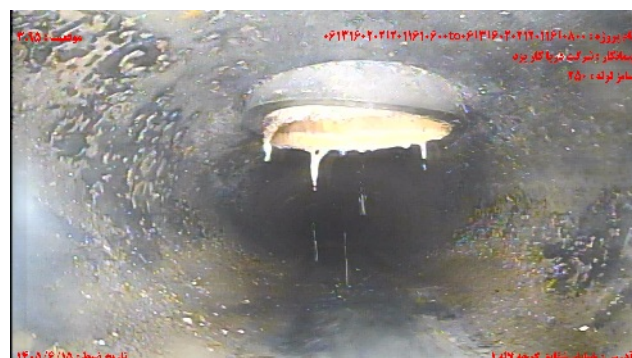
| ردیف | زمان ویدئو | موقعیت | عیب پیوسته | حروف | | | | اعداد | | | | | |
|---|---|---|---|---|---|---|---|---|---|---|---|---|--|
| ۴ | ۰۰:۲۴ | ۳.۹۵ | | CX | | | اتصال جانبی معيوب /اتصال معيوب اشعاب | | | | | | |

شماره تصویر ۴  
عنوان اتصال جانبی معيوب / اتصال معيوب اشعاب  
موقعیت ۳.۹۵ کد CX

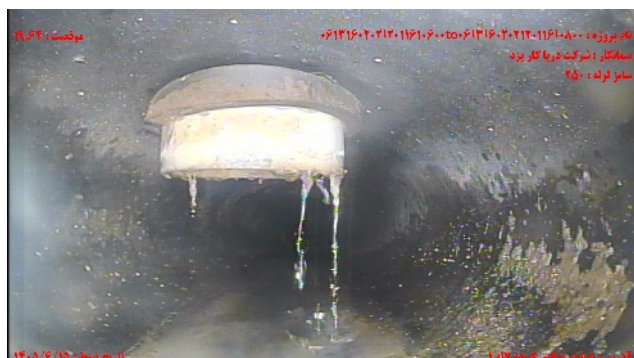
| ردیف | زمان ویدئو | موقعیت | عیب پیوسته | حروف | | | | اعداد | | | | | |
|---|---|---|---|---|---|---|---|---|---|---|---|---|--|
| ۵ | ۰۱:۱۴ | ۱۹.۶۴ | | CXI | | | اتصال جانبی معيوب /اشعاب مهاجم-نفوذ به داخل لوله | | | ۱۵ | | | |

شماره تصویر ۵  
عنوان اتصال جانبی معيوب / اشعاب مهاجم- نفوذ به داخل لوله  
موقعیت ۱۹.۶۴ کد CXI  
درصد ۱۵

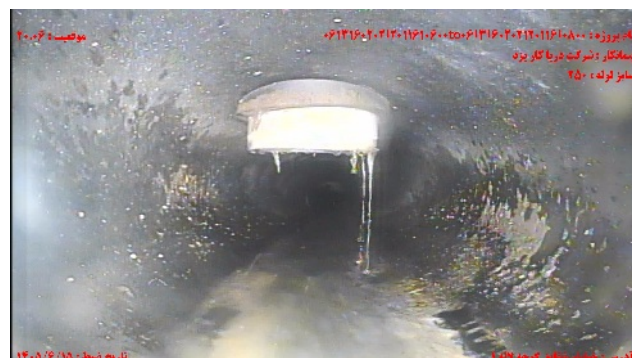
| | در جهت جریان | | | | ۲۰۰۶ | | پیمایش ناتمام به دلیل انشعاب مهاجم | | | | | |

| ردیف | زمان ویدئو | موقعیت | عیب پیوسته | حروف | | | | اعداد | | | | | |
|---|---|---|---|---|---|---|---|---|---|---|---|---|--|
| ۶ | ۰۱:۳۸ | ۲۰.۰۶ | | .SA | | | پیمایش ناتمام/پیمایش ناتمام | | | | | | |

شماره تصویر ۶  
عنوان پیمایش ناتمام / پیمایش ناتمام  
موقعیت ۲۰.۰۶ کد .SA

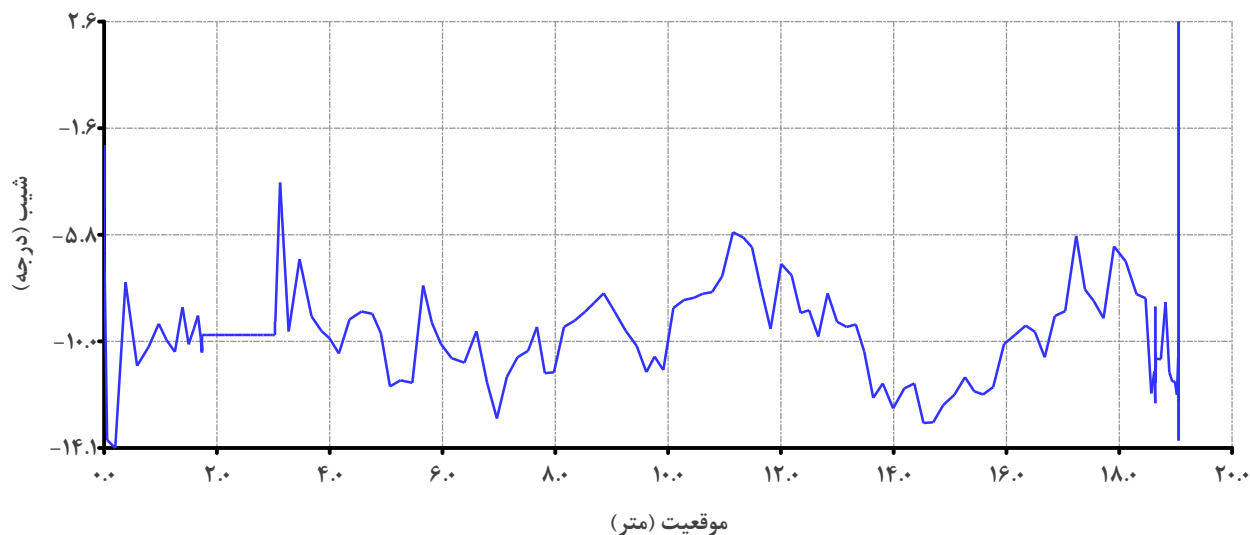
شیب بر حسب موقعیت

شیب متوسط اندازه گیری شده % -۹.۵۳
