# شرکت دریا کار یزد

گزارش بازرسی

شرکت آب و فاضلاب تهران

| شماره گزارش | | ۱ | | شماره قرارداد | | ۱۳۱۱۳/۱۸۹۶۱ | | نام پروژه | | 061316020212011610800to061316020212011610600 | | |

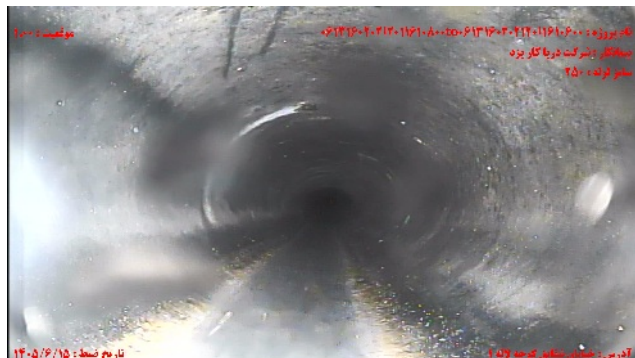
موقعیت ۱۰۰ کد MH

شماره تصویر ۱  
عنوان نقطه ی شروع / آدمرو

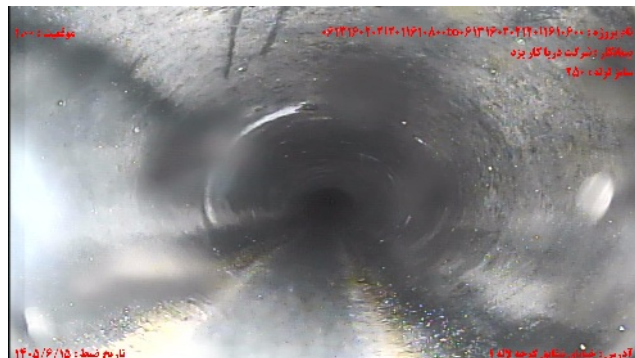
موقعیت ۱۰۰ کد WLT

| ردیف | زمان ویدئو | موقعیت | کد | شرح عیب |
|---|---|---|---|---|
| ۲ | ۰۰:۰۰ | ۱.۰۰ | WLT | سرویس دهی / تراز آب / تراز آب کدر |

شماره تصویر ۲  
عنوان تراز آب / تراز آب کدر

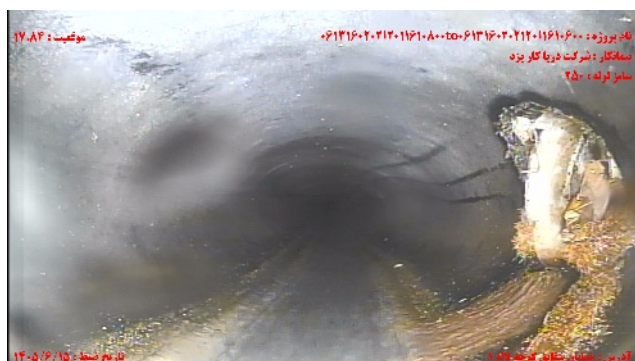
موقعیت ۱۷.۸۴ کد CX

| ردیف | زمان ویدئو | موقعیت | کد | شرح عیب |
|---|---|---|---|---|
| ۳ | ۰۳:۰۷ | ۱۷.۸۴ | CX | اجرا, / اتصال, حائز, معیوب |

شماره تصویر ۳  
عنوان اتصال جانبی معيوب / اتصال معيوب انشعاب

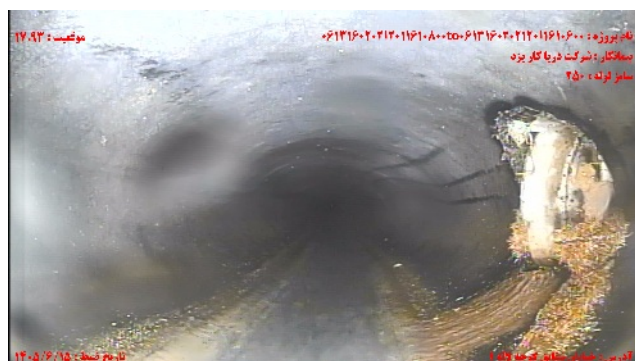
موقعیت ۱۷.۹۳ کد RM

| ردیف | زمان ویدئو | موقعیت | کد | شرح عیب |
|---|---|---|---|---|
| ۴ | ۰۳:۱۲ | ۱۷.۹۳ | RM | سرویس دهی / نفوذ ریشه / نفوذ آبشویه ریشه ها و کاهش سطح مقطع به میزان ۱۰٪ |

شماره تصویر ۴  
عنوان نفوذ ریشه / نفوذ آبوه ریشه ها و گاهی سطح مقطع به میزان % درصد

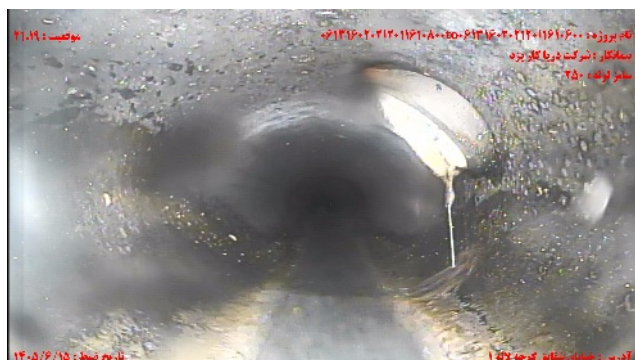
موقعیت ۲۱.۱۹ کد CXI

| | خلاف جهت جریان | | | | ۲۲.۲۹ | | پیمایش ناتمام به دلیل انشعاب مهاجم | | | | | |

| ردیف | زمان ویدئو | موقعیت | کد | شرح عیب |
|---|---|---|---|---|
| ۵ | ۰۳:۴۶ | ۲۱.۱۹ | CXI | اجرای / اتصال جانبی معیوب / اتصال مهاجم-نفوذ به داخل لوله ۱۰ |

شماره تصویر ۵  
عنوان اتصال جانبی معيوب / انشعاب مهاجم - نفوذ به داخل لوله

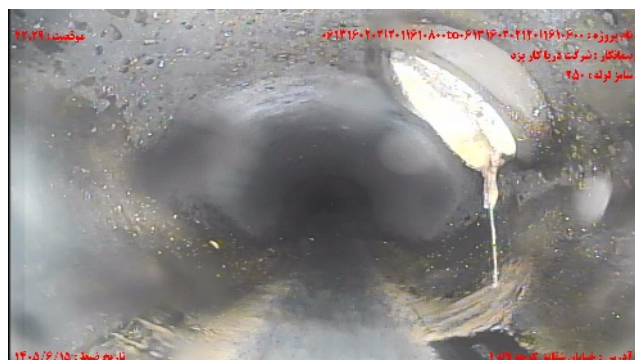
موقعیت ۲۲.۲۹ کد SA

| ردیف | زمان ویدئو | موقعیت | کد | شرح عیب |
|---|---|---|---|---|
| ۶ | ۰۵:۰۵ | ۲۲.۲۹ | .SA | سایر جزئیات / پیمایش ناتمام / پیمایش ناتمام |

شماره تصویر ۶  
عنوان پیمایش ناتمام / پیمایش ناتمام

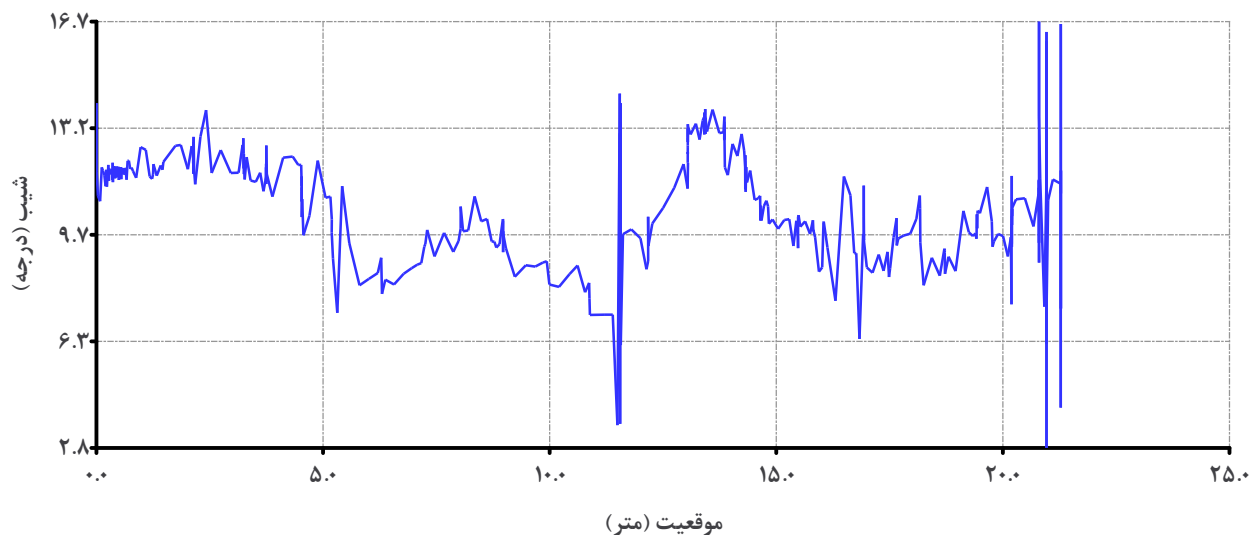
شیب بر حسب موقعیت

شیب متوسط اندازه گیری شده % ۱۰.۳۶
