| <h1>شرکت دریا کاریزه</h1> | | | گزارش تصویری | |
| | | | شرکت آب و فاضلاب تهران | |
| ۰۶۱۳۱۶۰۲۰۲۱۲۰۱۱۶۱۰۸۰۰ | شماره آدمرو پایین دست | 316020212011610800to061316020212011610 | نام پروژه / شماره گزارش | |
| ۰۶۱۳۱۶۰۲۰۲۱۲۰۱۱۶۱۰۶۰۰ | شماره آدمرو بالا دست | حرکت در خلاف جهت جریان U/ | جهت حرکت | |

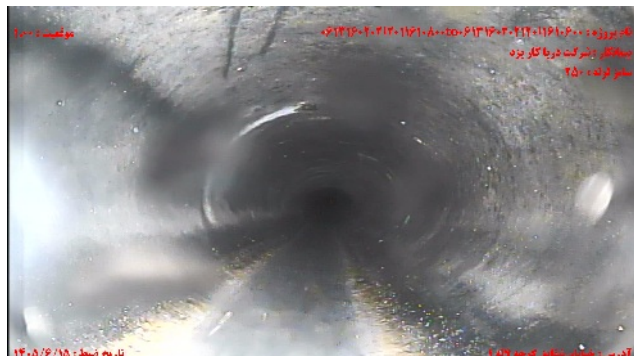
موقعیت ۱۰۰ کد MH

شماره تصویر ۱  
عنوان نقطه ی شروع / آدمرو

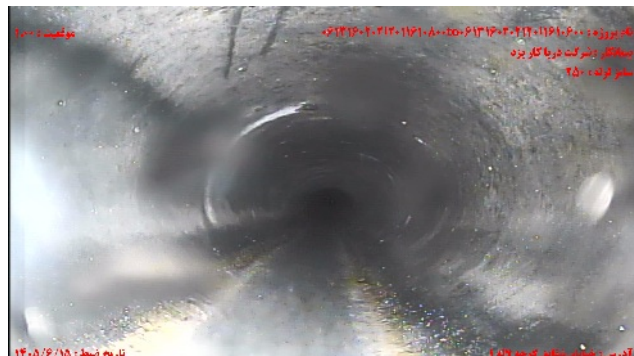
موقعیت ۱۰۰ کد WLT

شماره تصویر ۲  
عنوان تراز آب / تراز آب کدر

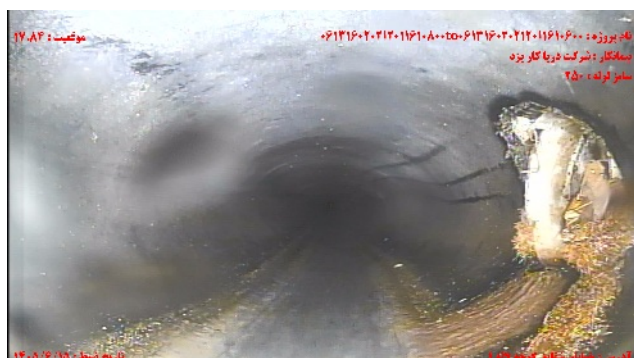
موقعیت ۱۷.۸۴ کد CX

شماره تصویر ۳  
عنوان اتصال جانبی معيوب / اتصال معيوب انشعاب

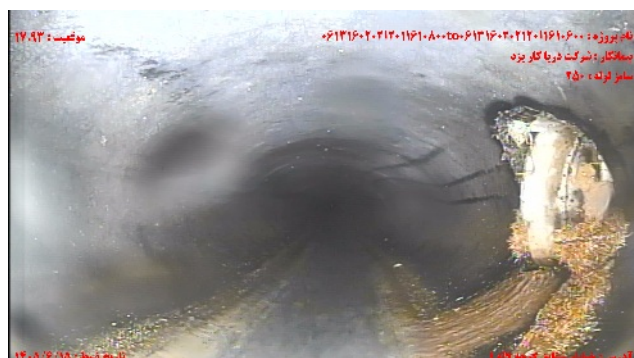
موقعیت ۱۷.۹۳ کد RM

شماره تصویر ۴  
عنوان نفوذ ریشه / نفوذ آبوه ریشه ها و گاهی سطح مقطع به میزان % درصد

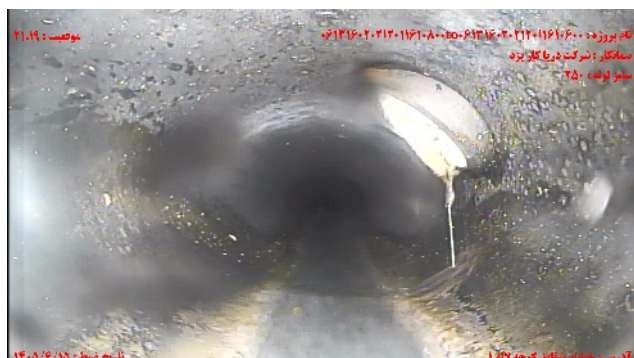
موقعیت ۲۱.۱۹ کد CXI

شماره تصویر ۵  
عنوان اتصال جانبی معيوب / انشعاب مهاجم - نفوذ به داخل لوله

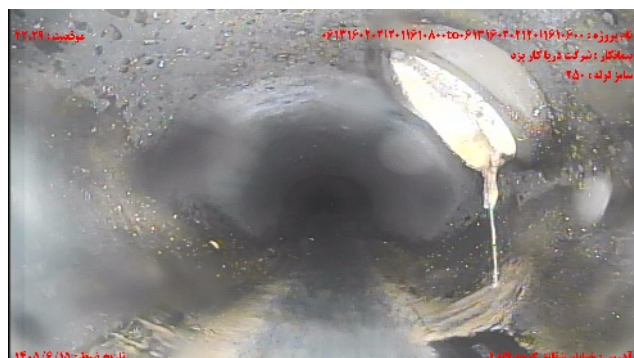
موقعیت ۲۲.۲۹ کد SA

شماره تصویر ۶  
عنوان پیمایش ناتمام / پیمایش ناتمام
