| <h1>شرکت دریا کاریزه</h1> | | | گزارش تصویری | |
| | | | شرکت آب و فاضلاب تهران | |
| ۰۶۱۳۱۶۰۲۰۲۱۲۰۱۱۶۱۲۷۰۰ | شماره آدمرو پایین دست | 316020212011612700to061316020212011612700 | نام پروژه / شماره گزارش | |
| ۰۶۱۳۱۶۰۲۰۲۱۲۰۱۱۶۱۲۶۰۰ | شماره آدمرو بالا دست | حرکت در راستای جهت جریان D/ | جهت حرکت | |

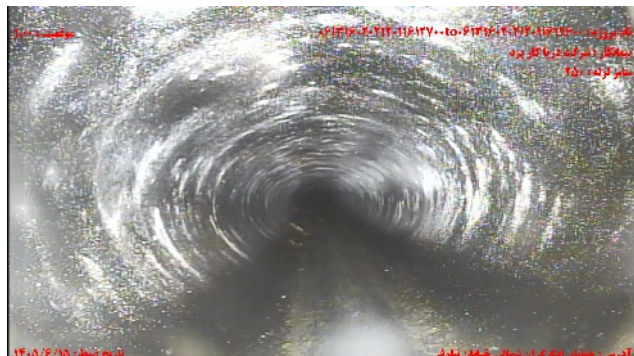
شماره تصویر ۱  
عنوان نقطه ی شروع / آدمرو  
موقعیت ۱۰۰ کد MH

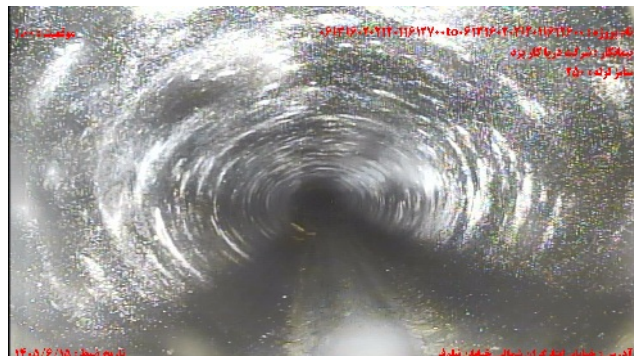
شماره تصویر ۲  
عنوان تراز آب/تراز آب کدر  
موقعیت ۱۰۰ کد WLT  
درصد ۵

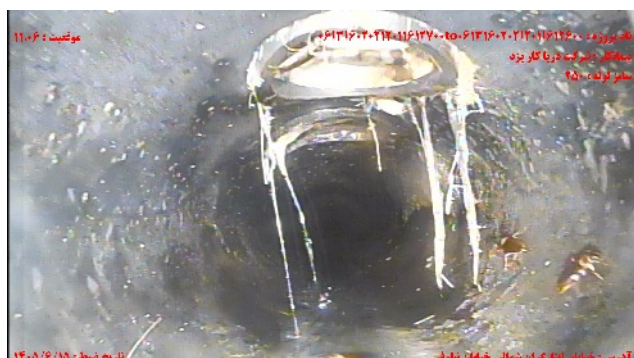
شماره تصویر ۳  
عنوان اتصال جانبی معيوب/اتصال معيوب انشعاب  
موقعیت ۱۱۰۶ کد CX

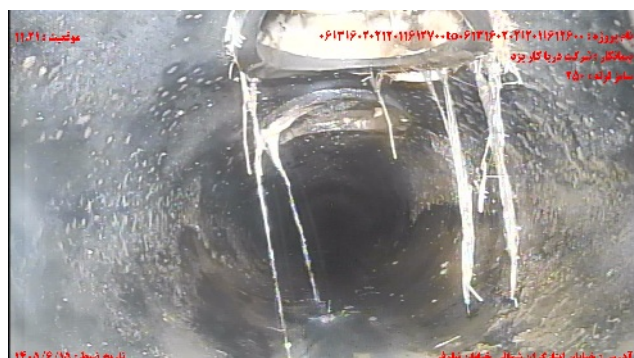
شماره تصویر ۴  
عنوان نفوذ ریشه/نفوذ ریشه نازک  
موقعیت ۱۱۰۲۱ کد RF

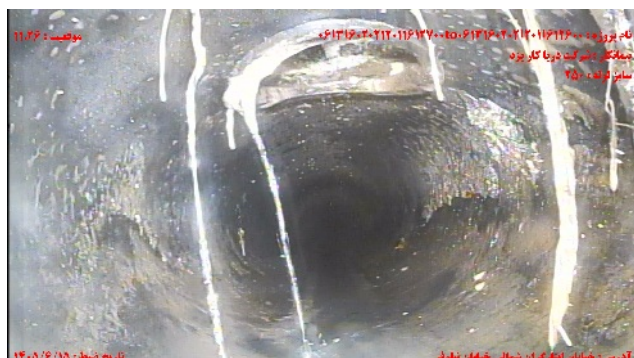
شماره تصویر ۵  
عنوان محل اتصال انشعاب/اتصال انشعاب  
موقعیت ۱۱۰۲۶ کد CN

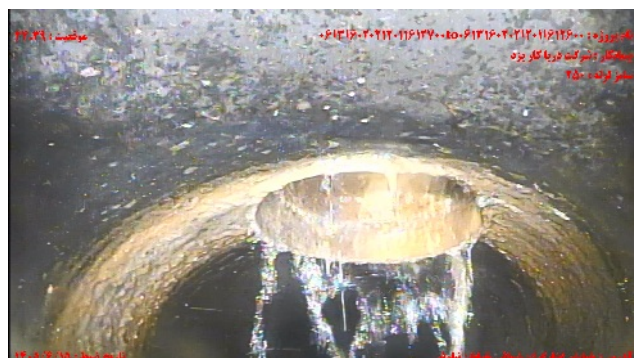
شماره تصویر ۶  
عنوان محل اتصال انشعاب/اتصال انشعاب  
موقعیت ۲۴۰۳۹ کد CN

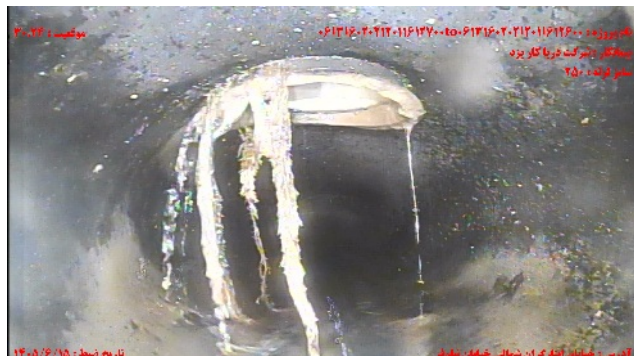
| شماره تصویر | ۷ | موقعیت | ۳۰.۲۴ | کد | CX |

| عنوان | اتصال حائمی معيوب / اتصال معيوب انشعاب | | | | |

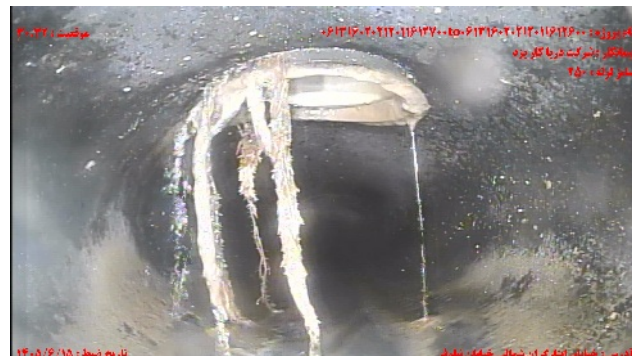
| شماره تصویر | ۸ | موقعیت | ۳۰.۳۲ | کد | RF |

| عنوان | نفوذ ریشه / نفوذ ریشه نا: ک | | | | |

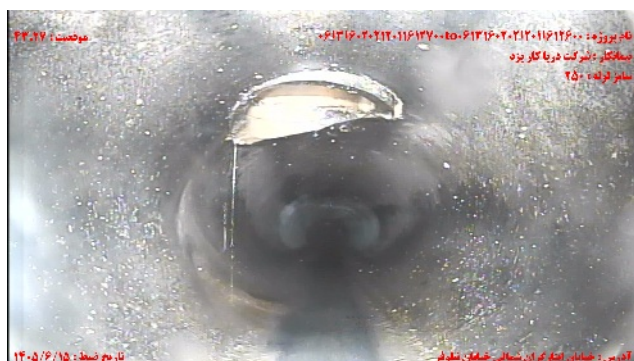
| شماره تصویر | ۹ | موقعیت | ۴۳.۲۷ | کد | CN |

| عنوان | محل اتصال انشعاب / اتصال انشعاب | | | | |

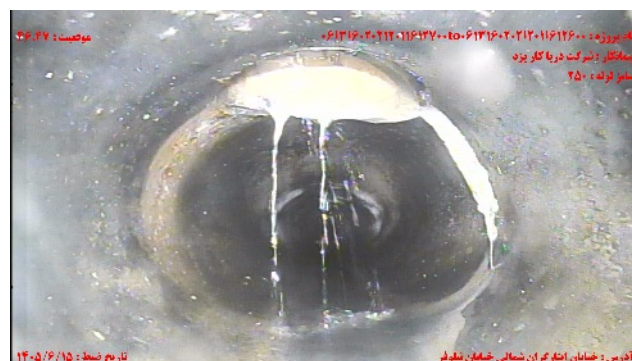
| شماره تصویر | ۱۰ | موقعیت | ۴۶.۴۷ | کد | CX |

| عنوان | اتصال حائسی معيوب / اتصال معيوب انشعاب | | | | |

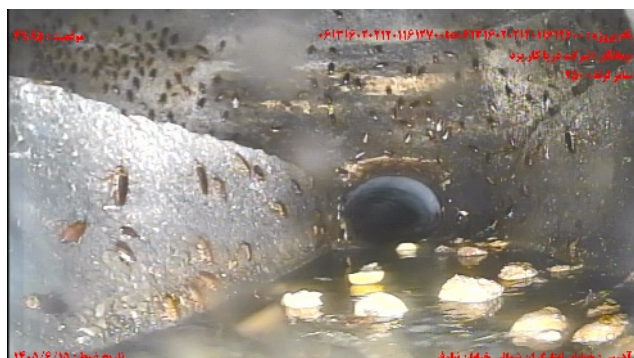
| شماره تصویر | ۱۱ | موقعیت | ۴۹.۹۵ | کد | MHF |

| عنوان | نقطه ی یابان / آد مرو | | | | |
