| <h1>شرکت دریا کاریزه</h1> | | | گزارش تصویری |
| | | | شرکت آب و فاضلاب تهران |
| ۰۶۱۳۱۶۰۳۰۲۱۲۰۱۱۶۱۲۹۰۰ | شماره آدمرو پایین دست | 316020212011612900to061316030212011612900 | نام پروژه / شماره گزارش |

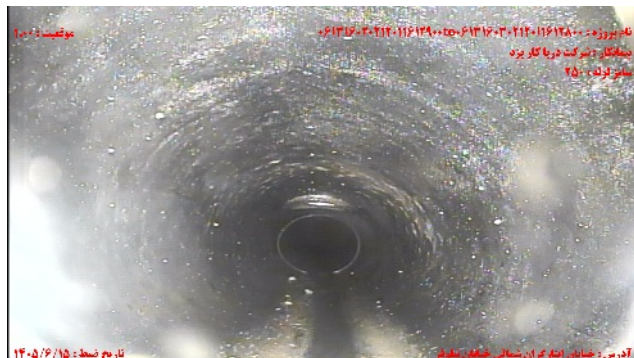
شماره تصویر ۱  
عنوان  
موقعیت ۱۰۰۰ کد  
نقطه ی شروع / آدمرو MH

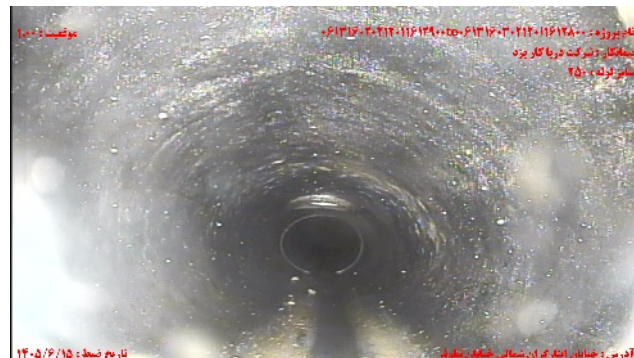
شماره تصویر ۲  
عنوان  
موقعیت ۱۰۰۰ کد  
تراز آب / تراز آب کدر WLT درصد ۵

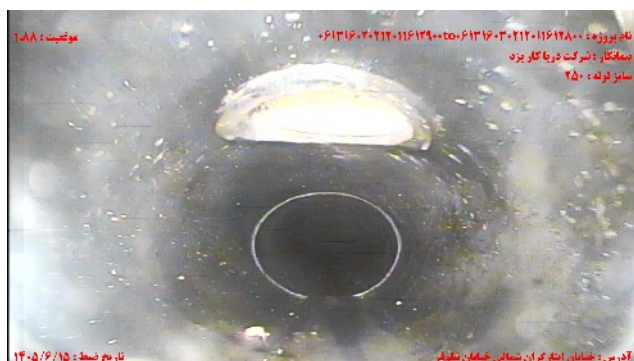
شماره تصویر ۳  
عنوان  
موقعیت ۱۰۸۸ کد  
اتصال جانبی معيوب / اتصال معيوب انشعاب CX

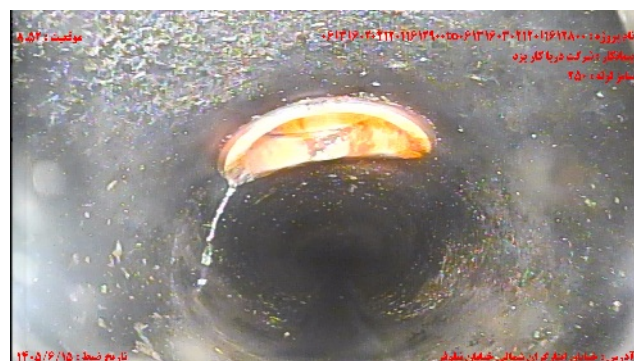
شماره تصویر ۴  
عنوان  
موقعیت ۸۰۵۲ کد  
محل اتصال انشعاب / اتصال انشعاب CN

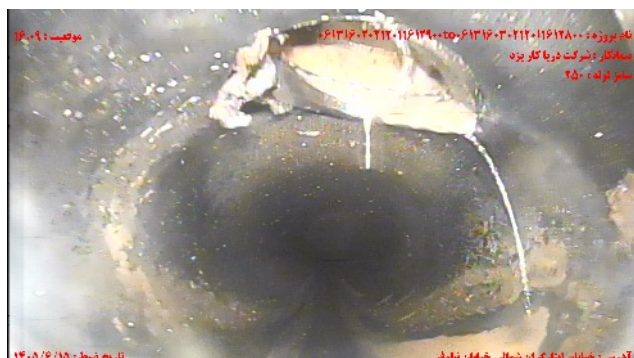
شماره تصویر ۵  
عنوان  
موقعیت ۱۶۰۹ کد  
اتصال جانبی معيوب / اتصال معيوب انشعاب CX

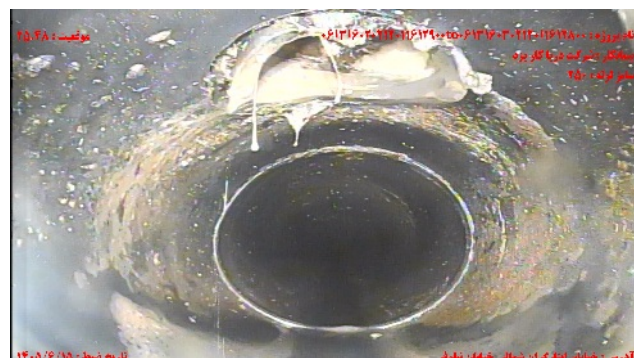
شماره تصویر ۶  
عنوان  
موقعیت ۲۵۰۴۸ کد  
اتصال جانبی معيوب / اتصال معيوب انشعاب CX

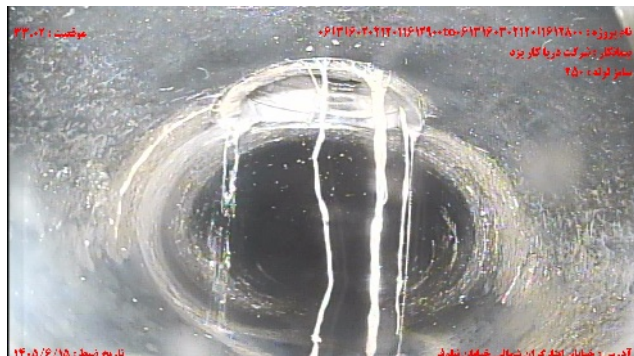
شماره تصویر ۷  
عنوان اتصال جانبی معيوب/اتصال معيوب انشعاب  
موقعیت ۳۳۰۲ کد CX

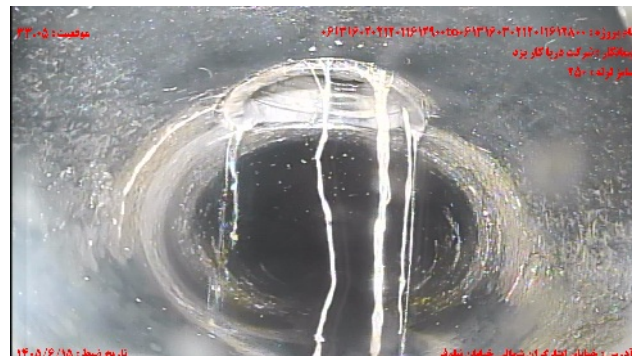
شماره تصویر ۸  
عنوان نفوذ ریشه/نفوذ ریشه نازک  
موقعیت ۳۳۰۵ کد RF

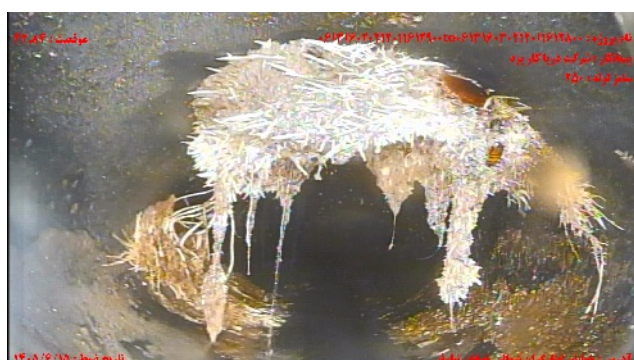
شماره تصویر ۹  
عنوان اتصال جانبی معيوب/اتصال معيوب انشعاب  
موقعیت ۴۲۰۸۴ کد CX

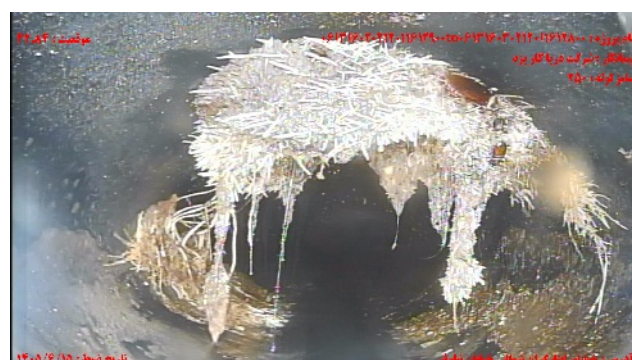
شماره تصویر ۱۰  
عنوان نفوذ ریشه/نفوذ آبوه ریشه ها و گاهی سطح مقطع به میزان % درصد ۱۰  
موقعیت ۴۲۰۸۴ کد RM

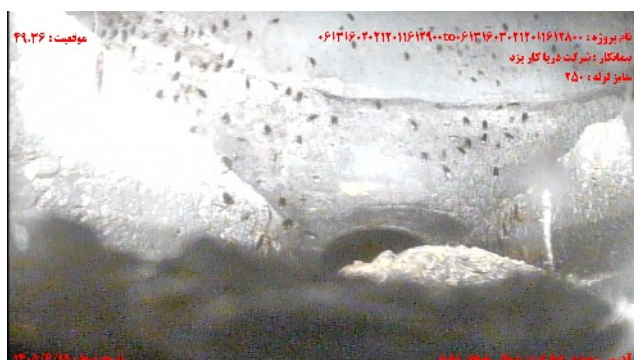
شماره تصویر ۱۱  
عنوان نقطه ی پایان آدمرو  
موقعیت ۴۹۰۳۶ کد MHF
