# شرکت دریا کار یزد

گزارش بازرسی

شرکت آب و فاضلاب تهران

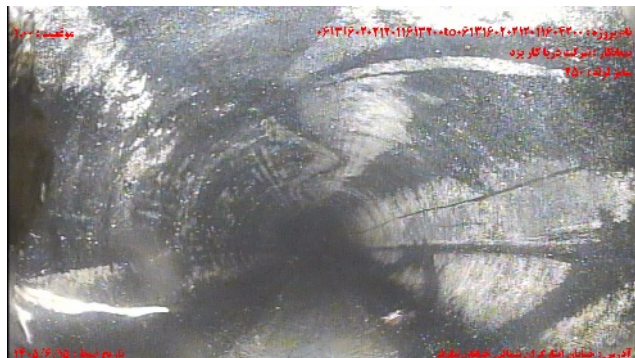
شماره تصویر ۱  
عنوان نقطه ی شروع / آدمرو

موقعیت ۱۰۰ کد MH

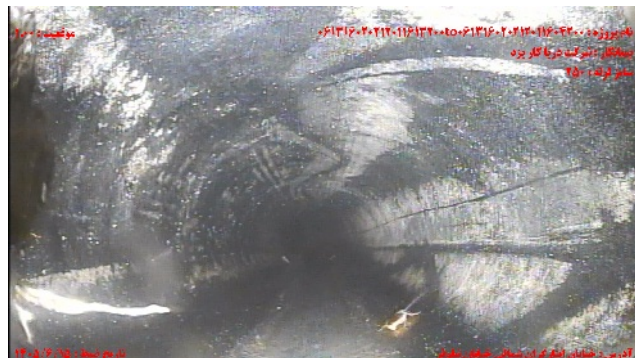
| ردیف | زمان ویدئو | موقعیت | عیب پیوسته | حروف | | | | اعداد | | | | | |
|---|---|---|---|---|---|---|---|---|---|---|---|---|---|
| ۲ | ۰۰:۰۰ | ۱.۰۰ | | WLT | | | تراز آب /تراز آب کدر | | | ۵ | | | |

شماره تصویر ۲  
عنوان تراز آب / تراز آب کدر

موقعیت ۱۰۰ کد WLT

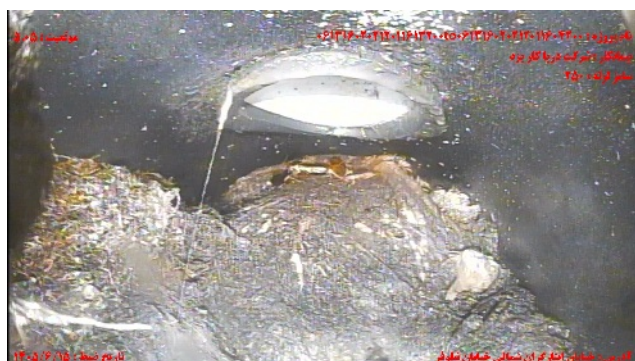
| ردیف | زمان ویدئو | موقعیت | عیب پیوسته | حروف | | | | اعداد | | | | | |
|---|---|---|---|---|---|---|---|---|---|---|---|---|---|
| ۳ | ۰۰:۴۰ | ۵.۰۵ | | CX | | | اتصال جانبی معيوب /اتصال معيوب اشعاب | | | | | | |

شماره تصویر ۳  
عنوان اتصال جانبی معيوب / اتصال معيوب انشعاب

موقعیت ۵۰۵ کد CX

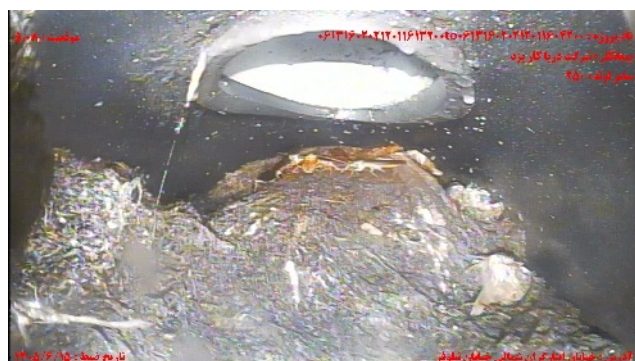
| ردیف | زمان ویدئو | موقعیت | عیب پیوسته | حروف | | | | اعداد | | | | | |
|---|---|---|---|---|---|---|---|---|---|---|---|---|---|
| ۴ | ۰۰:۴۵ | ۵.۰۸ | | CX | | | اتصال جانبی معيوب /اتصال معيوب اشعاب | | | | | | |

شماره تصویر ۴  
عنوان اتصال جانبی معيوب / اتصال معيوب انشعاب

موقعیت ۵۰۸ کد CX

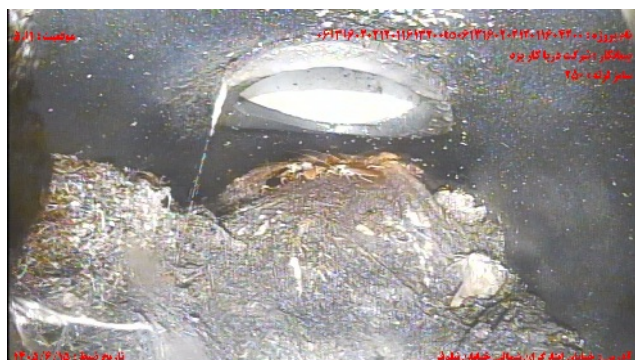
| ردیف | زمان ویدئو | موقعیت | عیب پیوسته | حروف | | | | اعداد | | | | | |
|---|---|---|---|---|---|---|---|---|---|---|---|---|---|
| ۵ | ۰۰:۴۷ | ۵.۱۱ | | RM | | | نفوذ ریشه /نفوذ آبوه ریشه ها و کاهش سطح مقطع به میزان % | | | ۸۰ | | | |

شماره تصویر ۵  
عنوان نفوذ ریشه / نفوذ انبوه ریشه ها و کاهنی سطح مقطع به میزان %

موقعیت ۵۰۱۱ کد RM

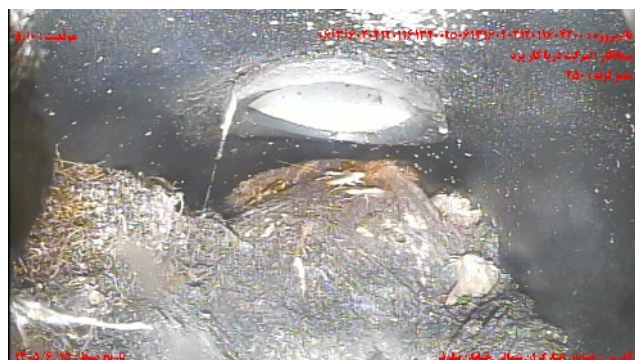
| | در جهت جریان | | خلاف جهت جریان | | ۵.۱۰ | | پیمایش ناتمام به دلیل نفوذ ریشه | | | | | |

شماره تصویر ۶  
عنوان پیمایش ناتمام / پیمایش ناتمام

موقعیت ۵۰۱۰ کد .SA

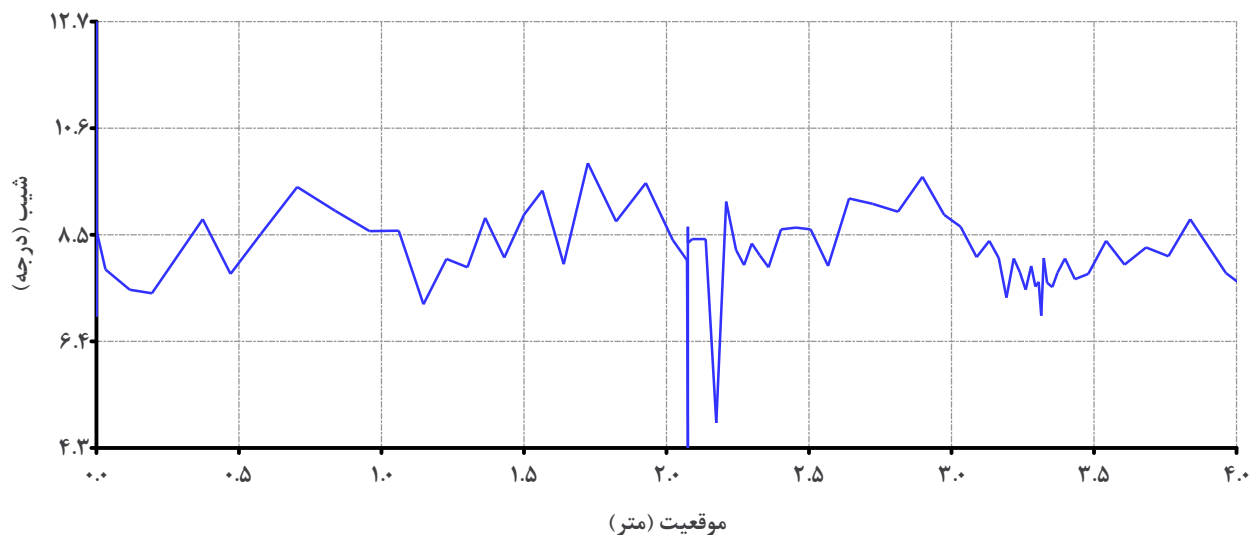
شیب بر حسب موقعیت

شیب متوسط اندازه گیری شده ۷.۶۲ %
