| <h1>شرکت دریا کاریز</h1> | | | گزارش تصویری |
| | | | شرکت آب و فاضلاب تهران |
| ۰۶۱۳۱۶۰۲۰۲۱۲۰۱۱۶۱۸۵۰۰ | شماره آدمرو پایین دست | L316020212011618500to0613160202120116184 | نام پروژه / شماره گزارش |
| ۰۶۱۳۱۶۰۲۰۲۱۲۰۱۱۶۱۸۶۰۰ | شماره آدمرو بالا دست | حرکت در خلاف جهت جریان/ U | جهت حرکت |

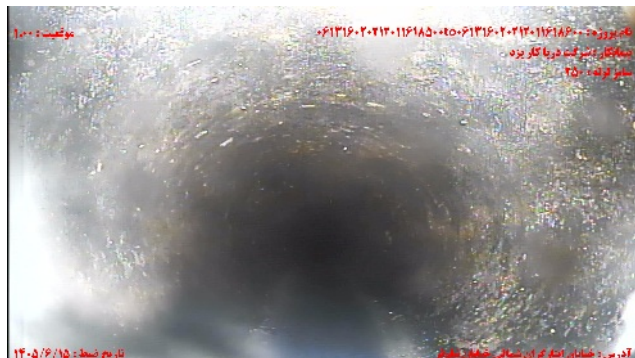
شماره تصویر ۱  
عنوان  
موقعیت ۱۰۰ کد  
نقطه ی شروع / آدمرو MH

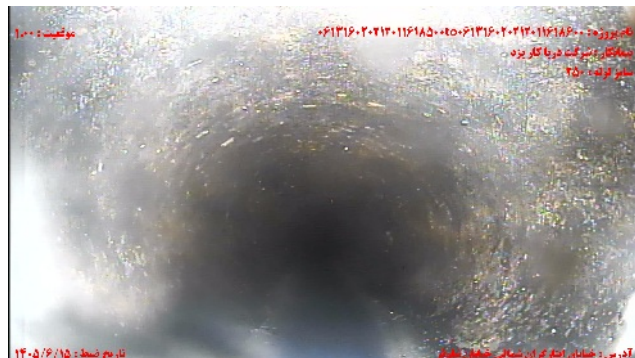
شماره تصویر ۲  
عنوان  
موقعیت ۱۰۰ کد  
تراز آب/تراز آب کدر WLT درصد ۵

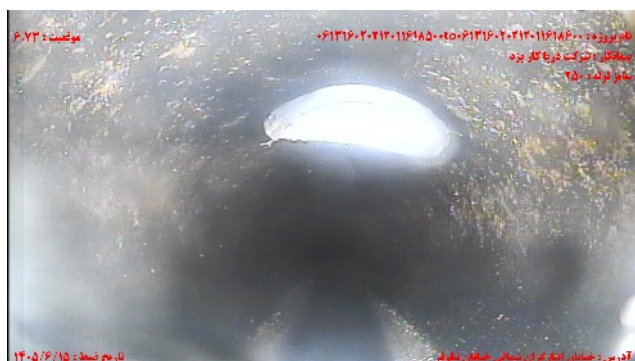
شماره تصویر ۳  
عنوان  
موقعیت ۶۰۷۳ کد  
محل اتصال انشعاب / اتصال انشعاب CN

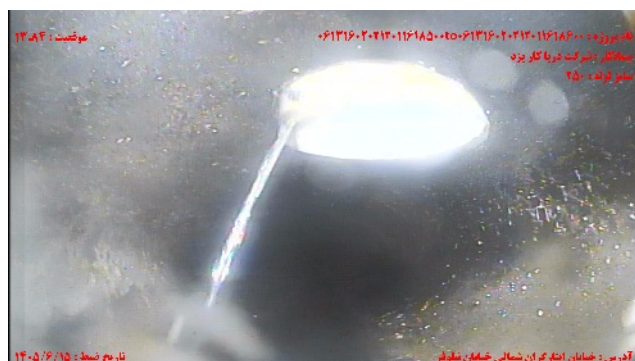
شماره تصویر ۴  
عنوان  
موقعیت ۱۳۰۸۴ کد  
اتصال جانبی معيوب / اتصال معيوب انشعاب CX

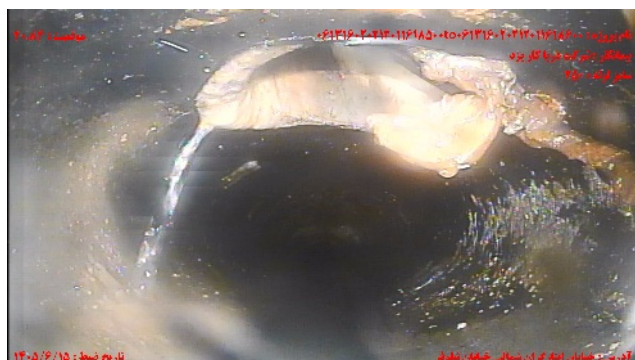
شماره تصویر ۵  
عنوان  
موقعیت ۲۰۸۴ کد  
اتصال جانبی معيوب / اتصال معيوب انشعاب CX

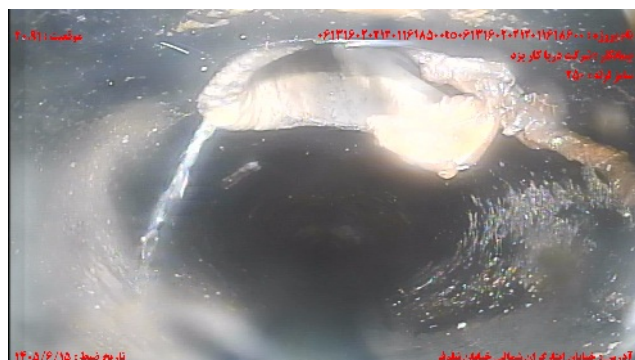
شماره تصویر ۶  
عنوان  
موقعیت ۲۰۹۱ کد  
نفوذ ریشه / نفوذ تک ریشه ضخیم RT

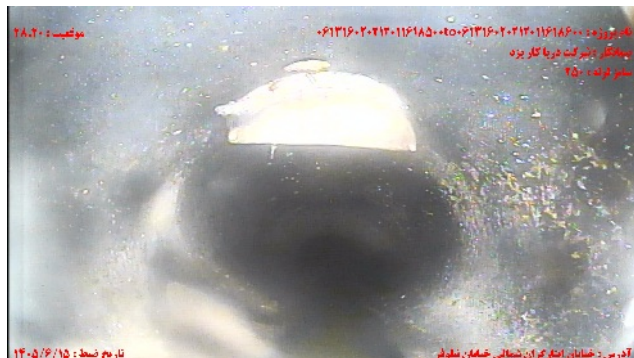
شماره تصویر ۷  
عنوان محل اتصال انشعاب / اتصال انشعاب  
موقعیت ۲۸.۲۰  
کد CN

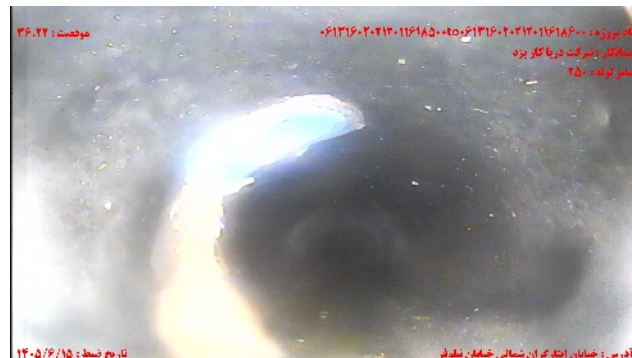
شماره تصویر ۸  
عنوان اتصال جانبی معيوب / اتصال معيوب انشعاب  
موقعیت ۳۶.۲۲  
کد CX

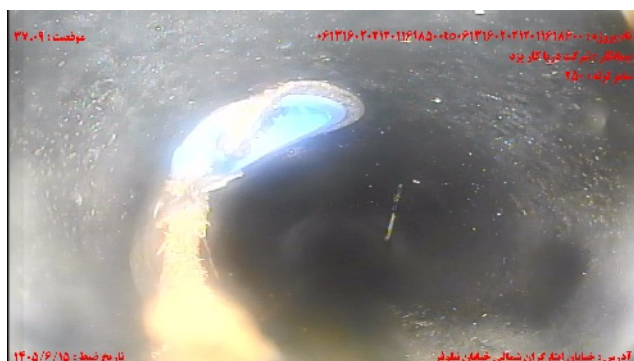
شماره تصویر ۹  
عنوان نفوذ ریشه / نفوذ انبوه ریشه ها و کاهشی سطح مقطع به میزان ٪  
موقعیت ۳۷.۰۹  
کد RM  
درصد ۱۰

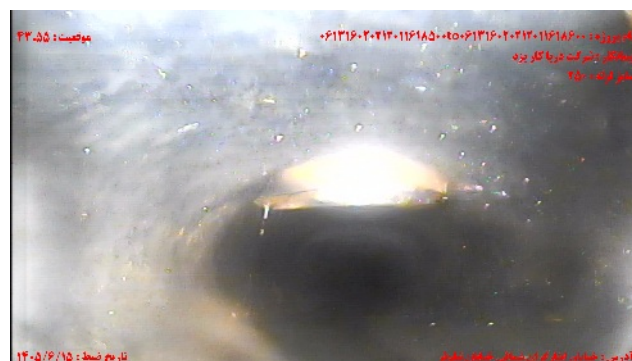
شماره تصویر ۱۰  
عنوان اتصال جانبی معيوب / اتصال معيوب انشعاب  
موقعیت ۴۳.۵۵  
کد CX

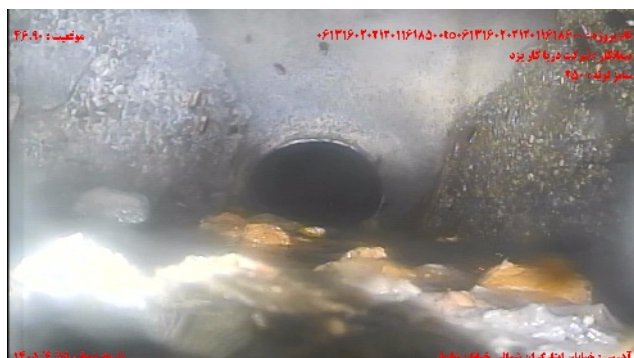
شماره تصویر ۱۱  
عنوان پیمایش ناتمام / پیمایش ناتمام  
موقعیت ۴۶.۹۰  
کد SA
