| <div> <div> <div>شرکت دریایاریزه</div> </div> </div> | | | گزارش تصویری |
| | | | شرکت آب و فاضلاب تهران |
| ۰۶۱۳۱۶۰۳۰۲۱۲۰۱۱۶۱۳۴۰۰ | شماره آدمرو پایین دست | 316030212011613400to0613160201120116340 | نام پروژه / شماره گزارش |
| ۰۶۱۳۱۶۰۲۰۱۱۲۰۱۱۶۳۳۹۰۰ | شماره آدمرو بالا دست | حرکت در راستای جهت جریان D/ | جهت حرکت |

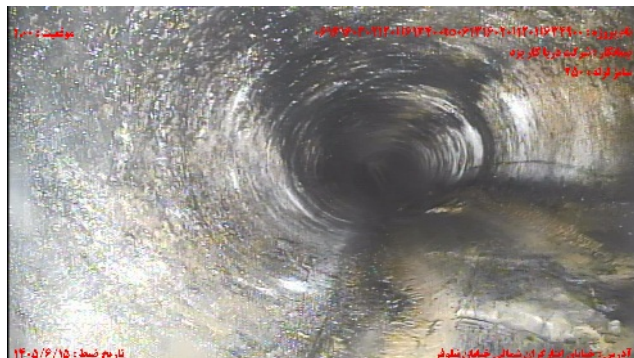
شماره تصویر ۱  
عنوان نقطه ی شروع / آدمرو  
موقعیت ۱۰۰ کد MH

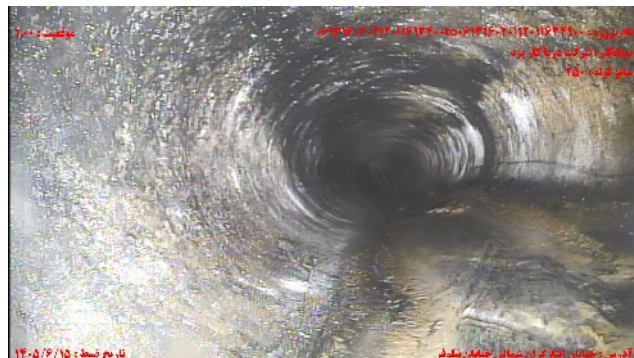
شماره تصویر ۲  
عنوان تراز آب / تراز آب کدر  
موقعیت ۱۰۰ کد WLT  
درصد ۵

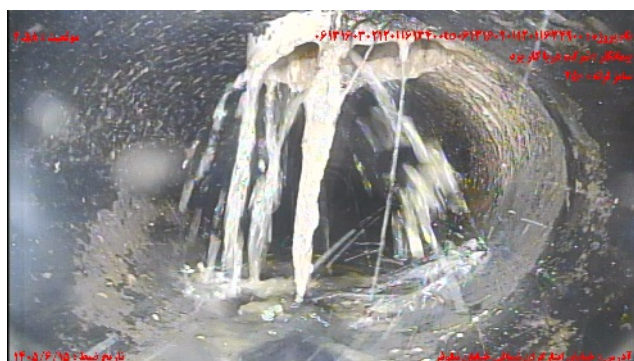
شماره تصویر ۳  
عنوان اتصال جانبی معيوب / اتصال معيوب انشعاب  
موقعیت ۲۰۵۸ کد CX

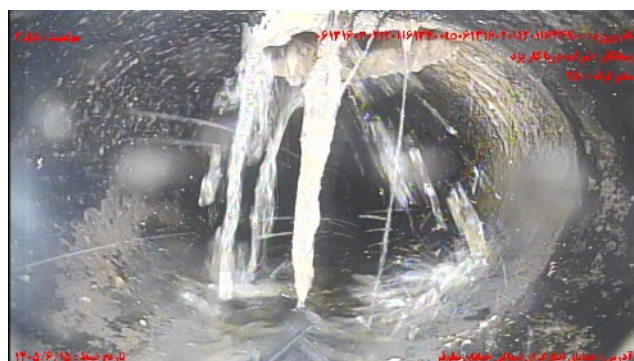
شماره تصویر ۴  
عنوان نفوذ ریشه / نفوذ ریشه نازک  
موقعیت ۲۰۵۸ کد RF

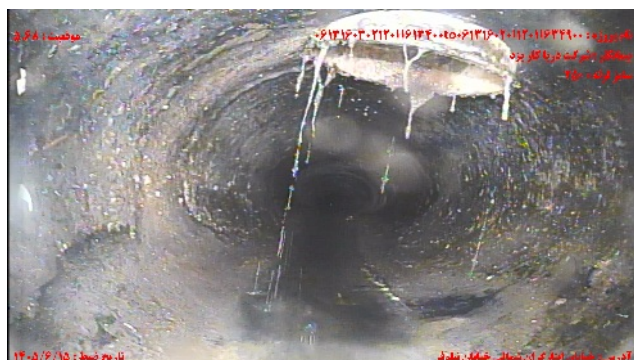
شماره تصویر ۵  
عنوان اتصال جانبی معيوب / اتصال معيوب انشعاب  
موقعیت ۵۰۶۸ کد CX

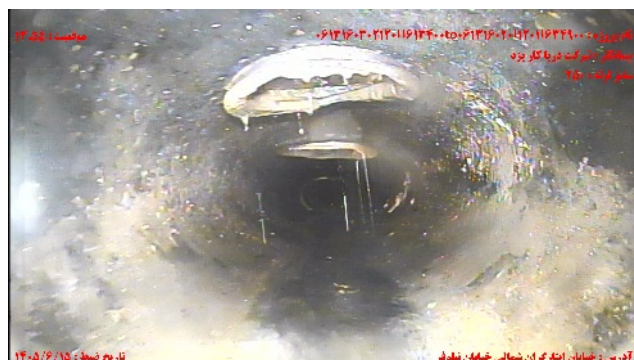
شماره تصویر ۶  
عنوان اتصال جانبی معيوب / اتصال معيوب انشعاب  
موقعیت ۱۳۰۵۵ کد CX

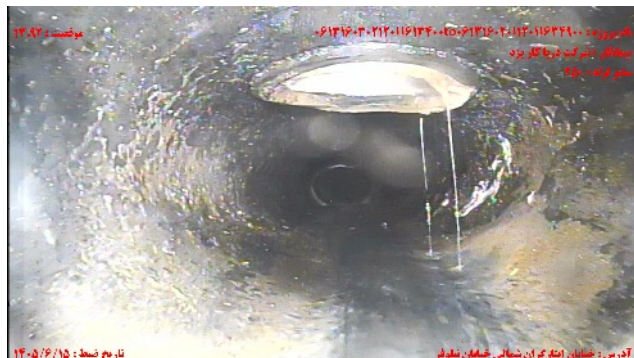
شماره تصویر ۷ موقعیت ۱۳.۹۲ کد CX  
عنوان اتصال جانبی معيوب/اتصال معيوب انشعاب

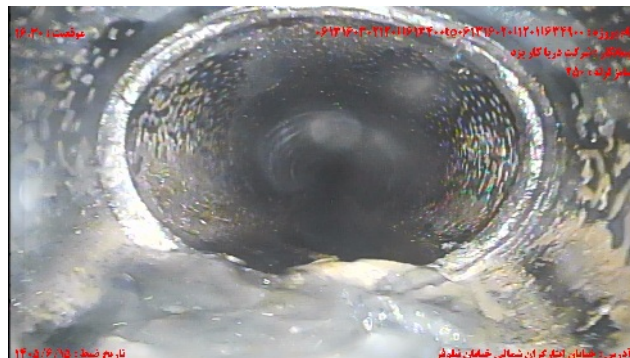
شماره تصویر ۸ موقعیت ۱۶.۳۰ کد SR  
عنوان آب بند معيوب/ورود وافر آب بند به فضای داخل لوله-مهاجم

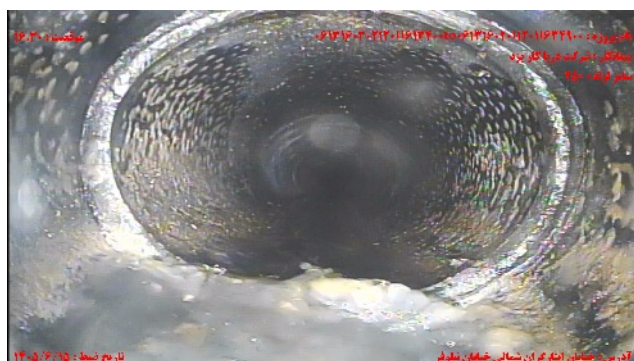
شماره تصویر ۹ موقعیت ۱۶.۳۰ کد SA  
عنوان پیمایش ناتمام/پیمایش ناتمام
