## گزارش بازرسی

## شرکت آب و فاضلاب تهران

جدول عیوب استاندارد

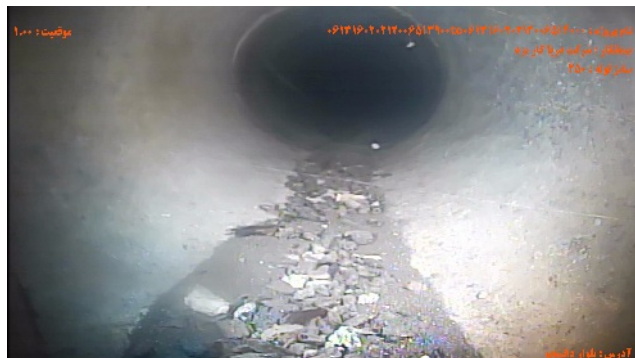
شماره تصویر ۱  
عنوان  
موقعیت ۱۰۰ کد  
نقطه ی شروع / آدمرو MH

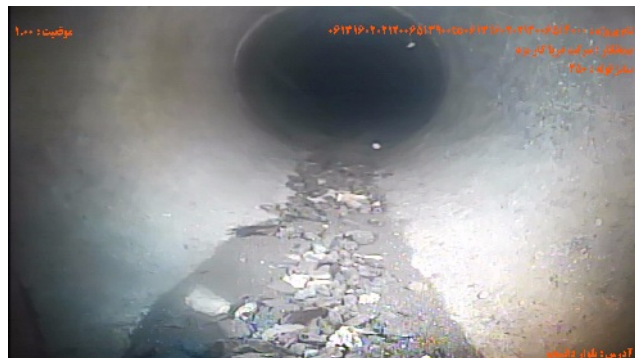
شماره تصویر ۲  
عنوان  
موقعیت ۱۰۰ کد  
تراز آب/تراز آب کدر WLT درصد ۵

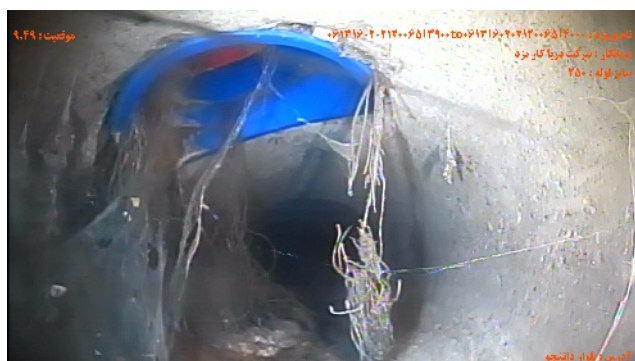
شماره تصویر ۳  
عنوان  
موقعیت ۹۰۴۹ کد  
اتصال جانبی معيوب / اتصال معيوب انشعاب CX

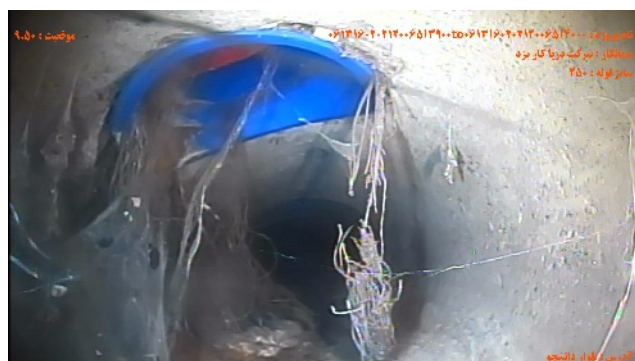
شماره تصویر ۴  
عنوان  
موقعیت ۹۰۵۰ کد  
نفوذ ریشه / نفوذ آبوه ریشه ها و گاهی سطح مقطع به میزان % درصد ۱۰ RM

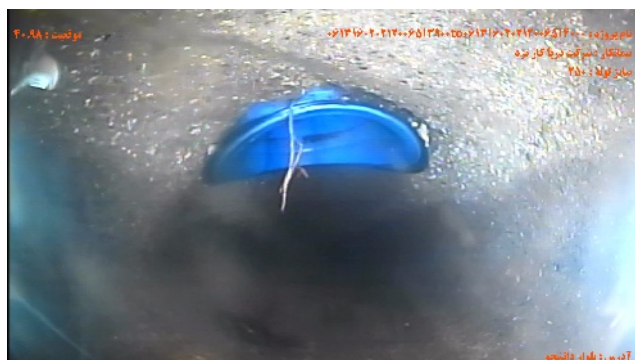
شماره تصویر ۵  
عنوان  
موقعیت ۴۰۰۹۸ کد  
اتصال جانبی معيوب / اتصال معيوب انشعاب CX

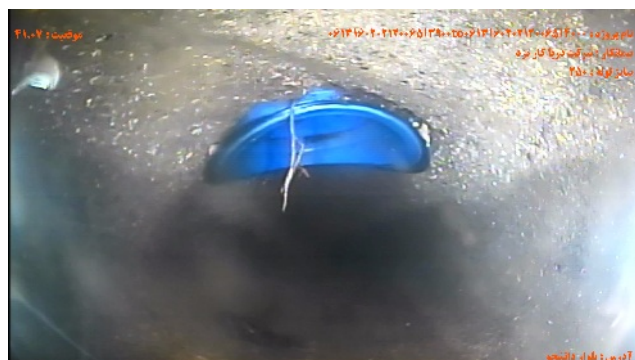
شماره تصویر ۶  
عنوان  
موقعیت ۴۱۰۷ کد  
نفوذ ریشه / نفوذ ریشه نازک RF

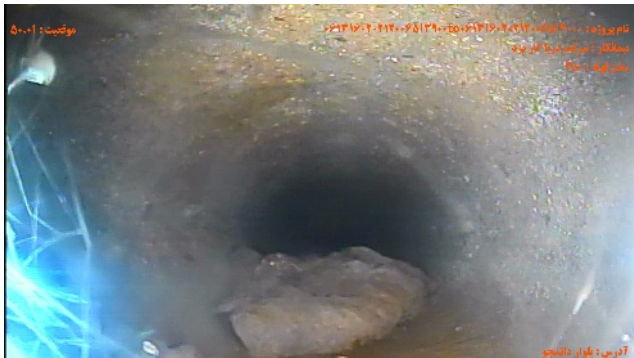
شماره تصویر: ۷  
موقعیت: ۵۰۰۱  
کد: DER  
عنوان: رسوبات/رسوبات ته نشین شده ی درشت دانه  
درصد: ۱۰

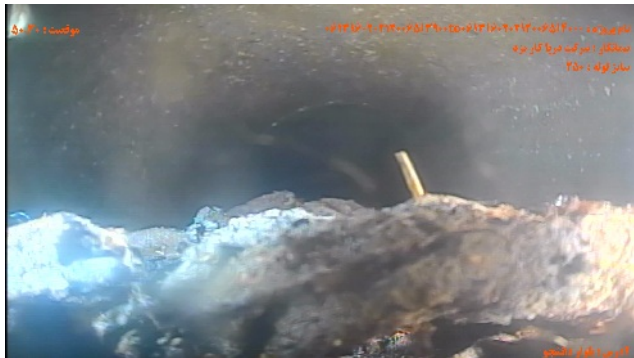
شماره تصویر: ۸  
موقعیت: ۵۰۰۳۰  
کد: .SA  
عنوان: پیمایش ناتمام/پیمایش ناتمام
