## گزارش بازرسی

## شرکت آب و فاضلاب تهران

شماره گزارش		۱		شماره قرارداد		۱۳۱۱۳/۱۸۹۶۱		نام پروژه		061316020212006514500to061316020212006514300		
ویژگی پروژه	نام کارفرما		نام مشاور		نام پیمانکار		نام پیمایشگر		نام ناظر			
	شرکت آب و فاضلاب تهران		شرکت مهتاب قدس		شرکت دریا کار یزد		جناب آقای ۱۰۰۰		-			
ویژگی بستر پروژه	پیمانکار اجرا		شماره قرارداد پیمانکار اجرا		شماره مرجع لوله (کد یونیک یا کد المان)							
	شرکت پیمانکاری ۱		۴۷۴۱۱		۱							
آدرس پروژه	استان		شهرستان		آدرس							
	تهران		تهران		بلوار دانشجو							
ویژگی ویدئومتری	هدف از بازرسی		وضعیت منطقه		شرایط آب و هوایی		تاریخ بازرسی		زمان بازرسی		شستشو پیش از بازرسی؟	
	بررسی و تحقیق در مورد عیوب سازه ای و سرویس دهی		شهر		باران و برف نمی بارد		۱۴۰۵/۳/۳		۱۲:۵۵:۴۰		بلی	
ویژگی آدمرو	آدمرو	شماره مرجع آدمرو	شماره آدمرو	عمق آدمرو	تعداد مجرا	پله	نوع دریچه	وضعیت دریچه	نوع آدمرو			
	پایین دست	۰۶۱۳۱۶۰۲۰۲۱۲۰۰۶۵۱۴۵۰۰	۰۶۱۳۱۶۰۲۰۲۱۲۰۰۶۵۱۴۵۰۰	۳	۲	دارد	چدنی	سالم	بتنی			
	بالادست	۰۶۱۳۱۶۰۲۰۲۱۲۰۰۶۵۱۴۳۰۰	۰۶۱۳۱۶۰۲۰۲۱۲۰۰۶۵۱۴۳۰۰	۳	۲	دارد	چدنی	سالم	بتنی

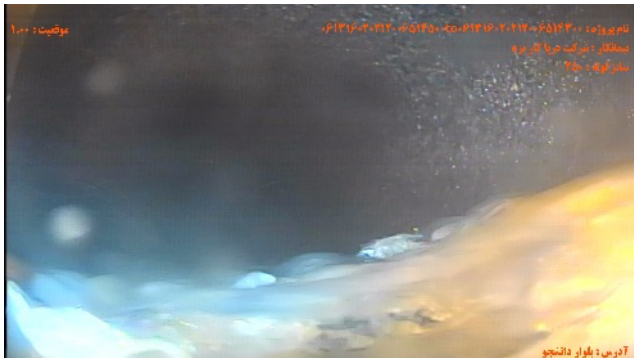
شماره تصویر: ۱  
عنوان: نقطه ی شروع / آدمرو  
موقعیت: ۱۰۰۰  
کد: MH

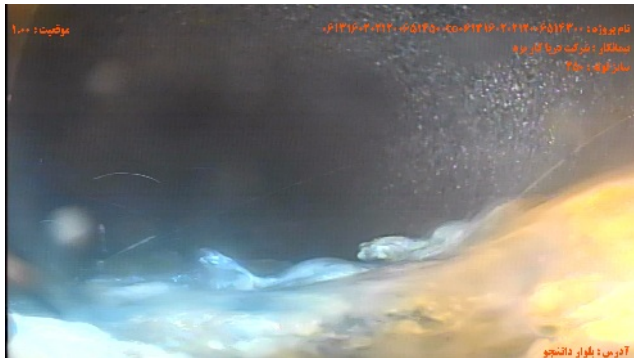
شماره تصویر: ۲  
عنوان: تراز آب/تراز آب کدر  
موقعیت: ۱۰۰۰  
کد: WLT  
درصد: ۵

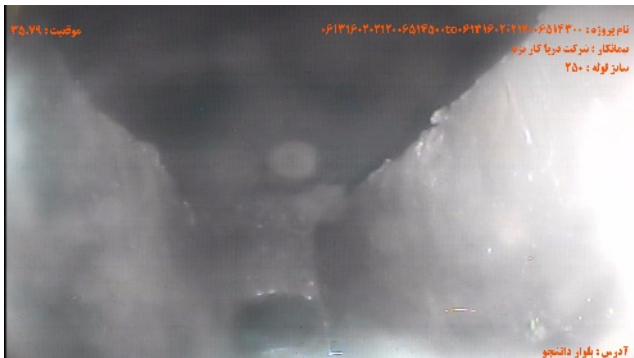
شماره تصویر: ۳  
عنوان: نقطه ی پایان / آدمرو  
موقعیت: ۳۵.۷۹  
کد: MHF

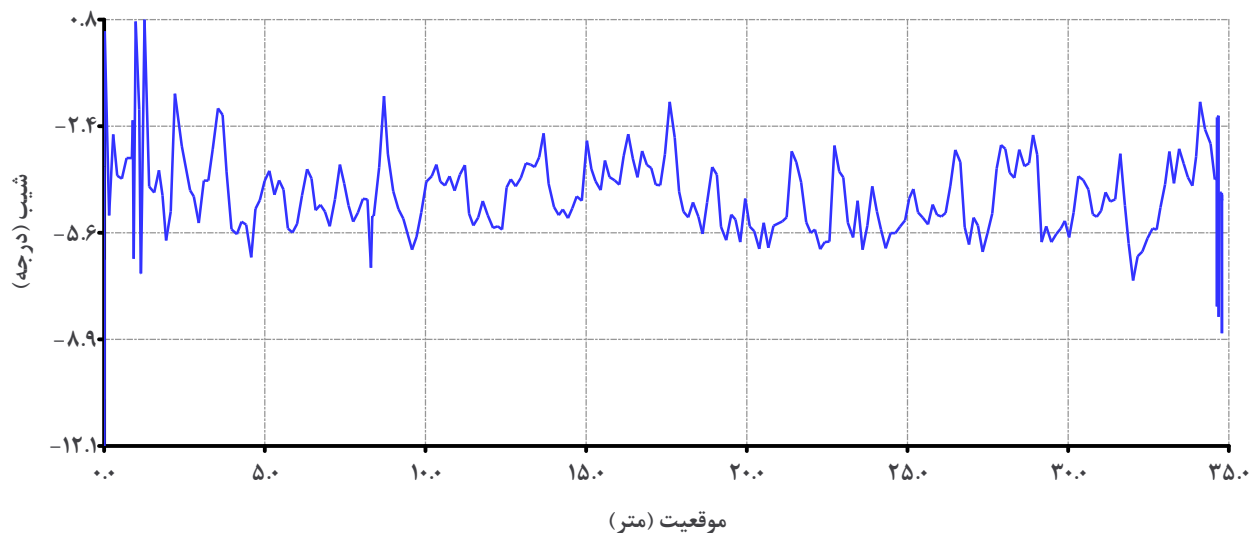
شیب بر حسب موقعیت

شیب متوسط اندازه گیری شده -۴.۵۹ %
