گزارش بازاریابی

شرکت آب و فاضلاب تهران

شماره گزارش		۱		شماره قرارداد		۱۳۱۱۳/۱۸۹۶۱		نام پروژه		061316020212006516000to061316020212006515900		
ویژگی پروژه	نام کارفرما		نام مشاور		نام پیمانکار		نام پیمایشگر		نام ناظر			
	شرکت آب و فاضلاب تهران		شرکت مهتاب قدس		شرکت دریا کار یزد		جناب آقای ۱۰۰۰		-			
ویژگی بستر پروژه	پیمانکار اجرا		شماره قرارداد پیمانکار اجرا		شماره مرجع لوله (کد یونیک یا کد المان)							
	شرکت پیمانکاری ۱		۴۷۴۱۱		۱							
آدرس پروژه	استان		شهرستان		آدرس							
	تهران		تهران		بلوار دانشجو							
ویژگی ویدئومتری	هدف از بازرسی		وضعیت منطقه		شرایط آب و هوایی		تاریخ بازرسی		زمان بازرسی		شستشو پیش از بازرسی؟	
	بررسی و تحقیق در مورد عیوب سازه‌ای و سرویس دهی		شهر		باران و برف نمی بارد		۱۴۰۵/۳/۳		۱۶:۵۹:۰۹		بلی	
ویژگی آدَمِرو	آدَمِرو	شماره مرجع آدَمِرو	شماره آدَمِرو	عمق آدَمِرو	تعداد مجرا	پله	نوع دریچه	وضعیت دریچه	نوع آدَمِرو			
	پایین دست	۰۶۱۳۱۶۰۲۰۲۱۲۰۰۶۵۱۶۰۰۰	۰۶۱۳۱۶۰۲۰۲۱۲۰۰۶۵۱۶۰۰۰	۳	۲	دارد	چدنی	سالم	بتنی			
	بالادست	۰۶۱۳۱۶۰۲۰۲۱۲۰۰۶۵۱۵۹۰۰	۰۶۱۳۱۶۰۲۰۲۱۲۰۰۶۵۱۵۹۰۰	۳	۲	دارد	چدنی	سالم	بتنی

<h1>شرکت دریا کار یزد</h1>		<h2>گزارش استاندارد</h2>	
			شرکت آب و فاضلاب تهران

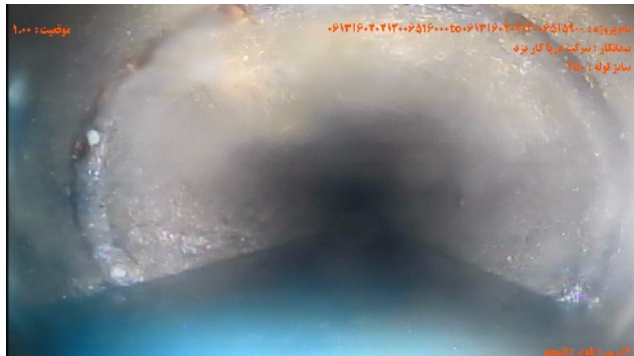
شماره تصویر ۱
عنوان
موقعیت ۱۰۰۰
کد
قطعه ی شروع / آدمرو
MH

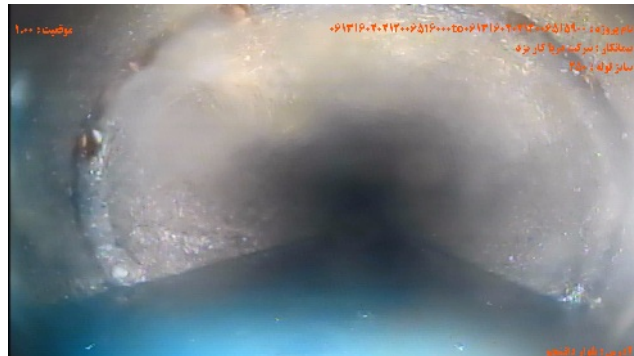
شماره تصویر ۲
عنوان
موقعیت ۱۰۰۰
کد
تراز آب / تراز آب کدر
WLT
درصد ۵

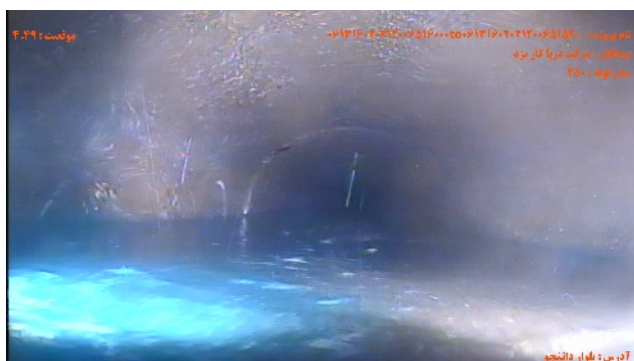
شماره تصویر ۳
عنوان
موقعیت ۴۰۴۹
کد
رسوبات / سایر رسوبات ته نشین شده
DEX
درصد ۱۵

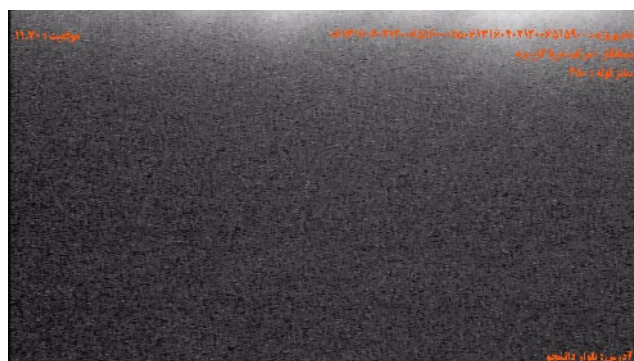
شماره تصویر ۴
عنوان
موقعیت ۱۱۰۷۰
کد
فقدان دید / رسوبات
CUD

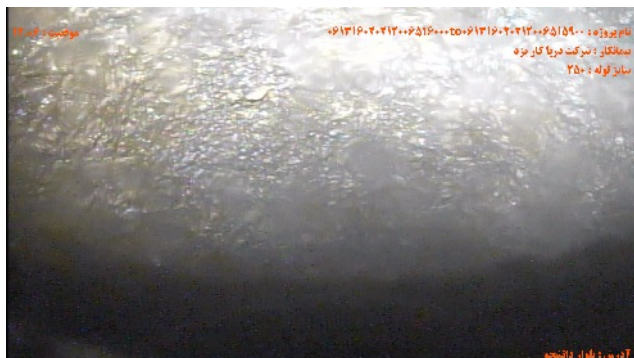
شماره تصویر ۵
عنوان
موقعیت ۱۲۰۰۶
کد
پیمایش ناتمام / پیمایش ناتمام
SA

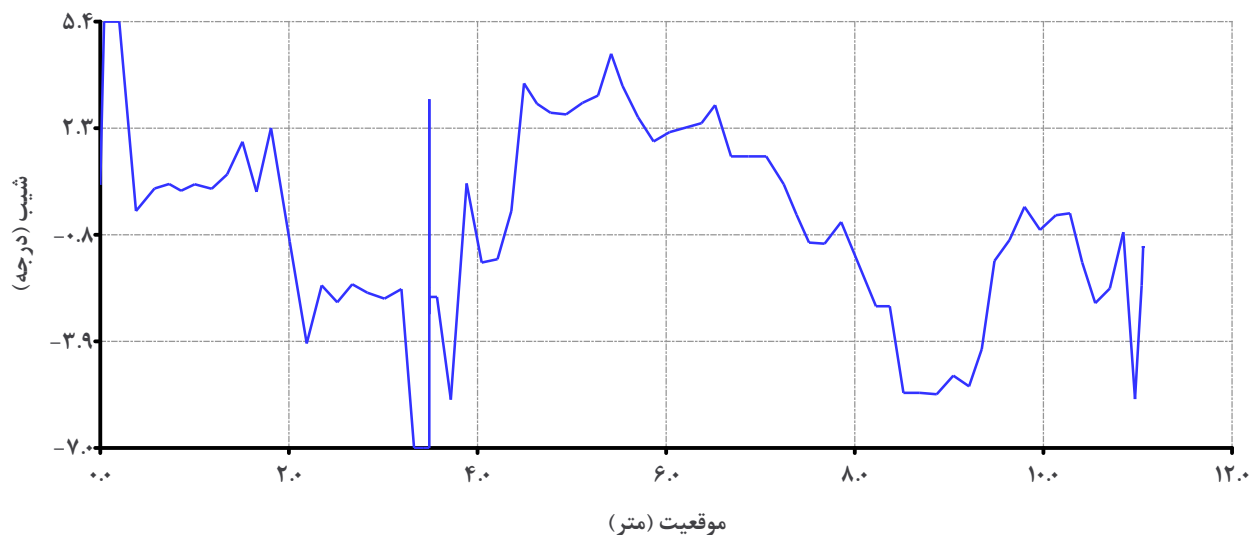
شیب بر حسب موقعیت

شیب متوسط اندازه گیری شده % -۱.۴۸
