## شرکت آب و فاضلاب تهران

| <div> <div> <div>شرکت آب و فاضلاب تهران</div> <div>گزارش گرافیکی وضعیت شبکه</div> </div> </div> | | |

| <h1>شرکت دریا کاریزه</h1> | | | گزارش تصویری |

گزارش شیب

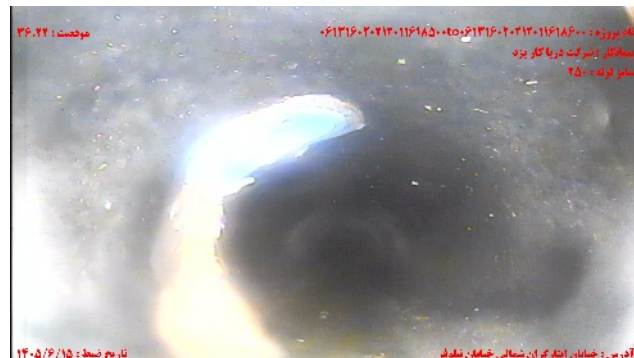
| ردیف | زمان ویدئو | موقعیت | عیب پیوسته | حروف | | | | اعداد | | | | | |
|---|---|---|---|---|---|---|---|---|---|---|---|---|--|
| ۸ | ۰۳:۲۱ | ۳۶.۲۲ | | CX | | | اتصال جانبی معيوب/اتصال معيوب انشعاب | | | | | | |

شماره تصویر ۸  
عنوان اتصال جانبی معيوب / اتصال معيوب انشعاب  
موقعیت ۳۶.۲۲  
کد CX

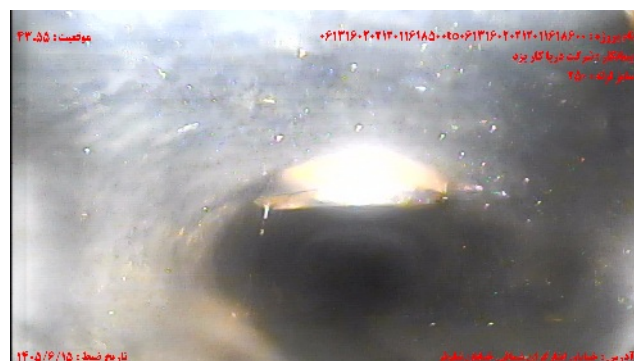
| ردیف | زمان ویدئو | موقعیت | عیب پیوسته | حروف | | | | اعداد | | | | | |
|---|---|---|---|---|---|---|---|---|---|---|---|---|--|
| ۱۰ | ۰۴:۲۰ | ۴۳.۵۵ | | CX | | | اتصال جانبی معيوب/اتصال معيوب انشعاب | | | | | | |

شماره تصویر ۱۰  
عنوان اتصال جانبی معيوب / اتصال معيوب انشعاب  
موقعیت ۴۳.۵۵  
کد CX

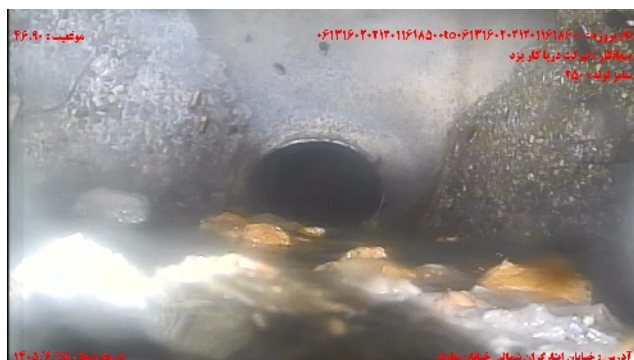
شماره تصویر ۱۱  
عنوان پیمایش ناتمام / پیمایش ناتمام  
موقعیت ۴۶.۹۰  
کد SA

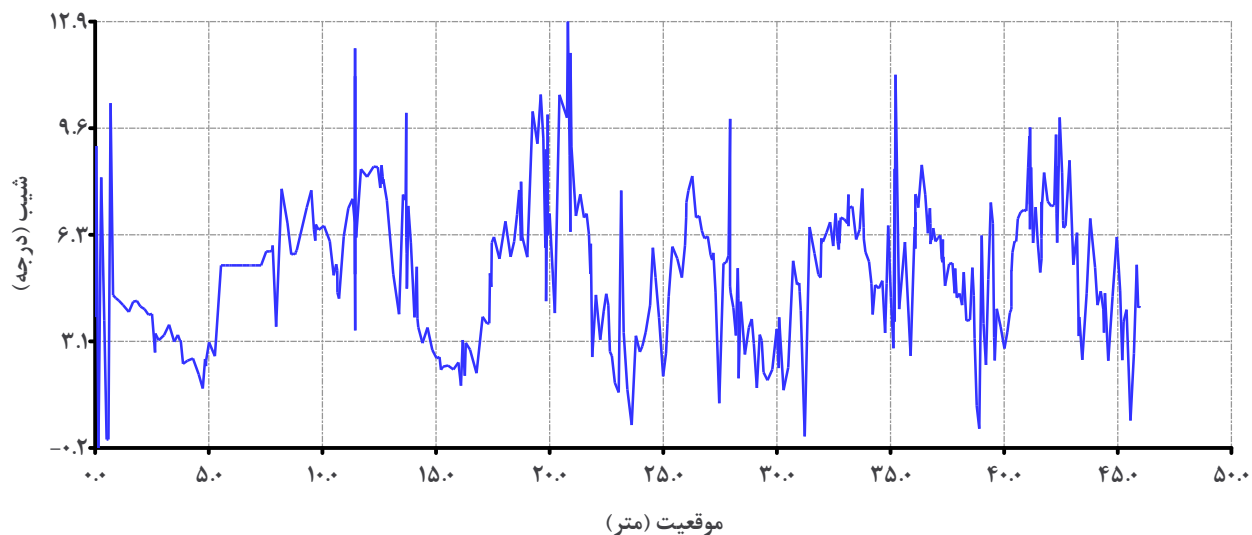
شیب بر حسب موقعیت

شیب متوسط اندازه گیری شده ۵.۳۵ %
